Uppdragsnummer 70236  
2025-121

## ÖVERLÅTELSEBESIKTNING

HUSBERG 6:15  
Fårticksgatan 60, 749 45 Enköping

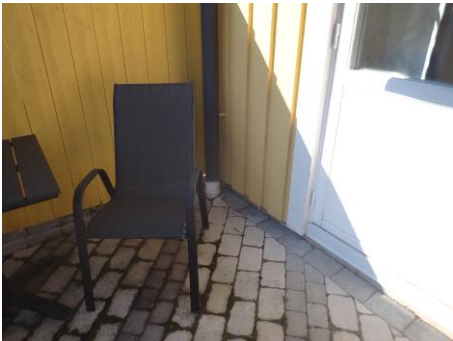
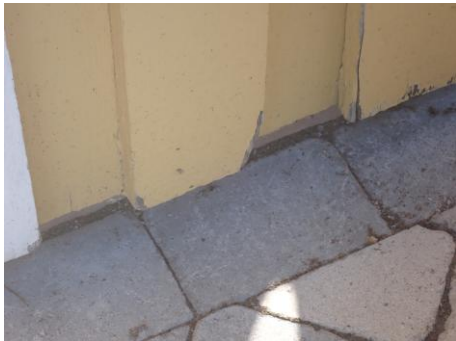
| Fasad: | <p>2 NOTERINGAR</p> <p>Lövsilar saknas på stuprör i marknivå. Lokalt förekommer mindre rötskador, främst i ändträ. En del fasadpanel ansluter nära mark.</p> <div></div> |

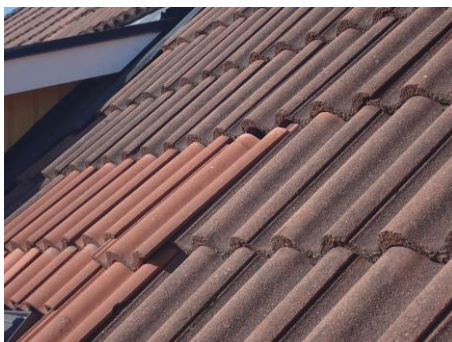
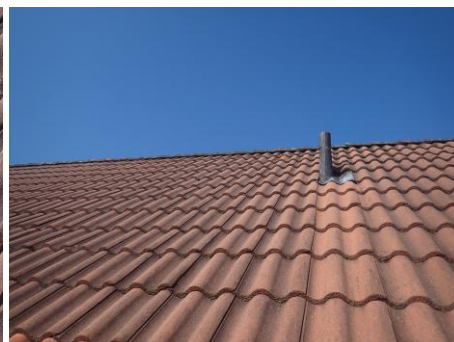
**Yttertak:****2 NOTERINGAR**

Tak med underliggande takboard är en känd riskkonstruktion.

Äldre takplåtar med dåligt överlapp över takpannorna.

Utbyta takpannor med dåligt överlapp/passform mot äldre takpannor.

En takpanna låg inte i sitt rätta läge (justerades vid besiktningen).

En del frostskadade takpannor.

Nockbandet är torrt och sprött.

Huset har undertak av takboard. Det är känt att takboard är relativt fuktkänslig och att det ofta uppträder missfärgningar/fuktfläckar på grund av att snö/regn kan leta sig in under plåtbeslag och takpannor vid hårda vindlaster eller trasiga takpannor och brister vid takplåtar. Om så är fallet kan detta orsaka fukt, mögel och/eller rörelaterade skador i underliggande konstruktioner. Viktigt att noterade brister på taket som dåliga plåtar, trasiga takpannor och liknande åtgärdas då underlagstaket inte har något vidare fuktmotstånd. Det rekommenderas att kontinuerlig och löpande kontroll sker av tak och vindsutrymmena för att säkerställa att förhållandena inte förändras/förvärras.

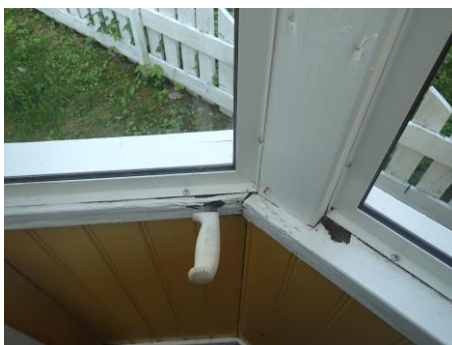
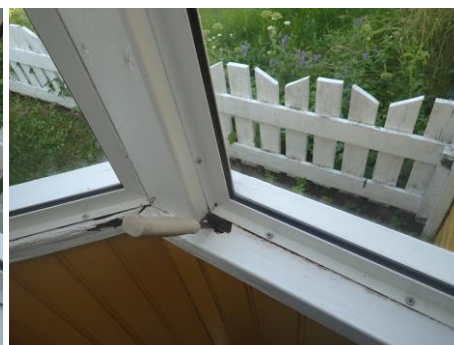
Glasaltan:

Bottenstycke under fönster på glasaltanen är bitvis kraftigt rötskadat och i behov av utbyte.

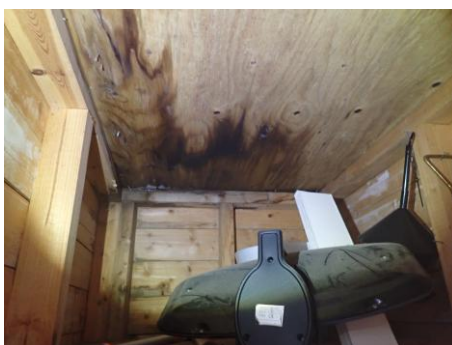
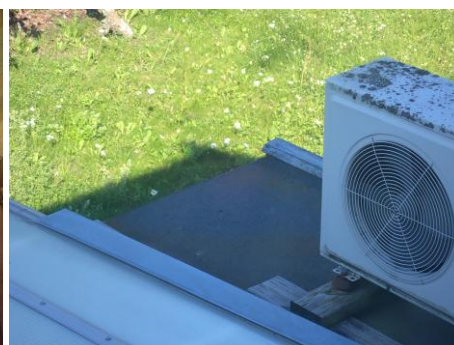
Kallförråd baksida:

Taket över förrådet är ålderstiget och mindre läckage förekommer.

Fuktskadade takskivor förekommer.

Med anledning av ovanstående noterade brister/svaga punkter är yttertaket i stort behov av omläggning. Beakta att underliggande fukt, mögel och/eller rötskador kan förekomma i anslutning till takkonstruktioner.

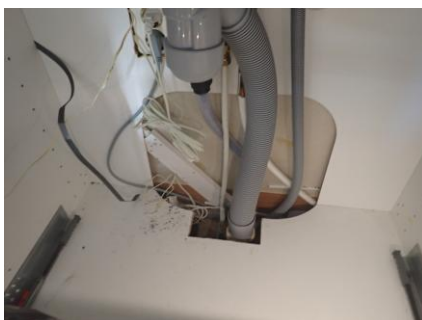
Kök/Matplats:

Tät botten saknas i diskbänksskåpet.

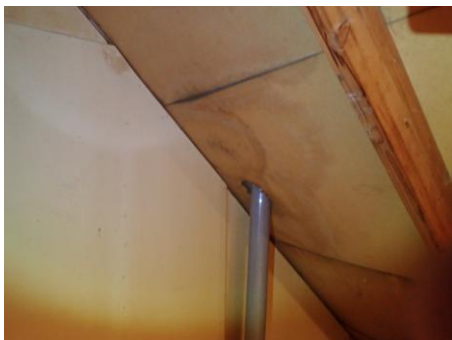
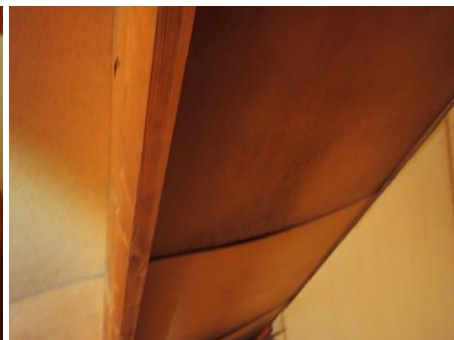
## Vind

En del uttorkade fuktrosor förekommer på takboarden.

Luftspalter från takfoten upplevs som bristande.

Lokalt förekommer mindre missfärgningar (mögel) på takboarden.

Delar av vinden består av ett parallelltak och är inte besiktningsbar.

Uttorkade fuktrosor förekommer på vindsgolvet under ventilationsröret.

Då mindre missfärgningar (mögel) och fuktrosor förekommer på takpanelen finns risk för att missfärgningarna/fuktrosorna kan komma att öka. Vinden bör ses över kontinuerligt så att man kan hålla uppsikt över eventuella framtida förändringar.

Parallelltak är en riskkonstruktion, om ventilationen mellan innertaket och yttertaket är felaktig och/eller bristfällig samt om ångspärrar är punkterade finns risk för att den varma luften som stiger upp ifrån inomhusmiljön inte kan ventileras bort, luften kondenserar då och kan ge upphov till fukt, mögel och/eller rötrelaterade skador på ej besiktningsbara ytor.
